宿根木見直し調査（宿根木公会堂・深野家住宅）

発注者：佐渡市

第3章 宿根木公会堂の調査
－基礎資料の作成、建築の計画・技法、
人々の関わり、立替の経緯－

第4章 深野家住宅の現状調査
 -活用の検討にあたって-

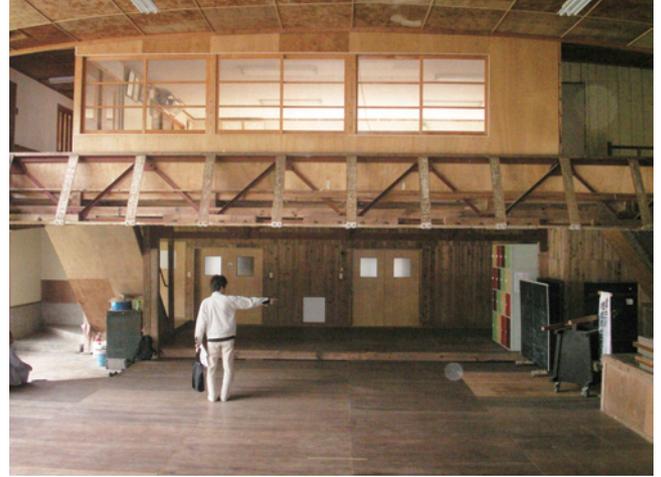
写真8 公会堂の内部南面の様子（現在） 観客席に柱のない空間を設けるため、2階の床梁をかねて梁間に鉄骨梁を挿入している。

2階の床組みは一部観客席を無柱とするため、鉄骨梁が用いられている。

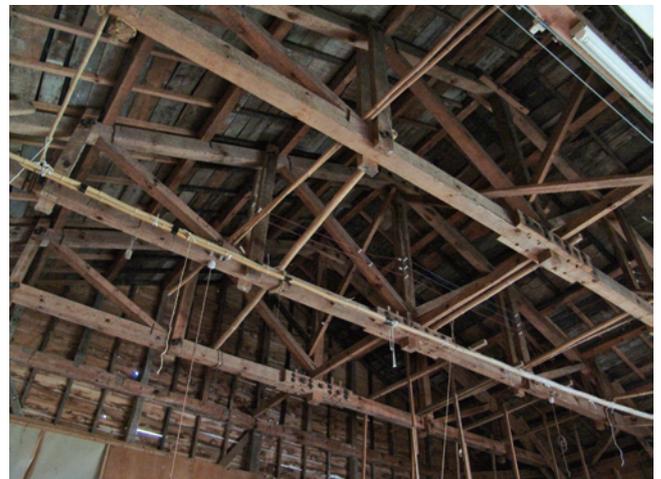
写真11 舞台上のトラス 舞台上は天板が張られておらず、木造のトラスがむき出しの状態になっている。

小屋組みにはキングポストトラスが採用されている。観客席から舞台にかけては梁間中間に支柱を立てず、梁間10.9mをいっきに飛ばしている。

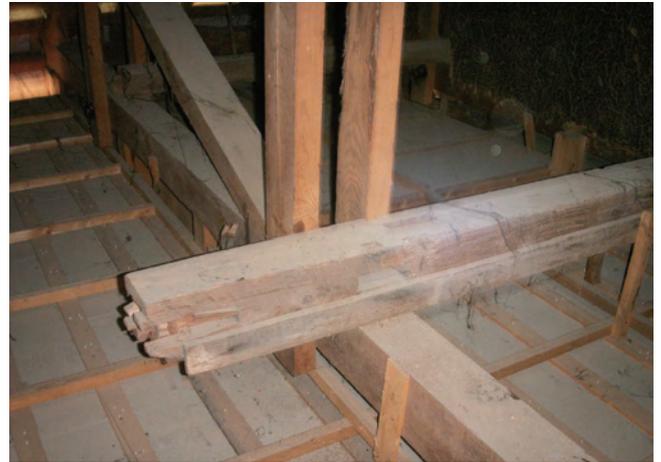
なお、トラスの部材には転用材が一切用いられていない。桁以下の軸部材及び小屋上の母屋、垂木などには古材の転用が多く見られる。

写真20 公会堂集会所上部の屋根裏の材（現在） トラス以外の小屋組み材は転用されているものが多く、梁挟みにホゾ穴が開いているのがわかる。

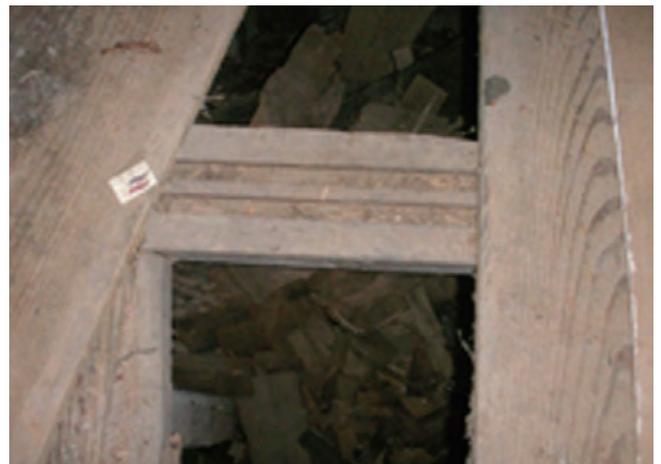
床組みは先に述べたように舞台部分しか観察できない。同所によれば、周囲は布基礎のうえ、土台を巡らし、内部は東立てにより大引きを受け、根太が配されている。東、大引き、根太、根がらみ貫などに転用古材が用いられている。

写真21 舞台奥の根太（現在） 鴨居を転用し根太に使用している部分もある。

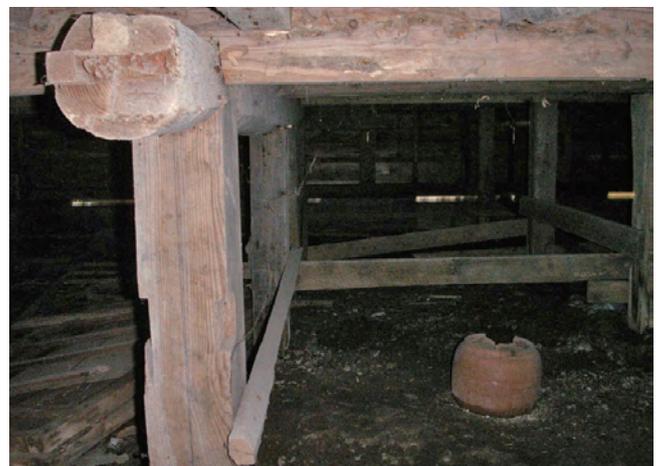
写真22 舞台下の床下の様子（現在） 転用材が多く使用されていることがわかる。

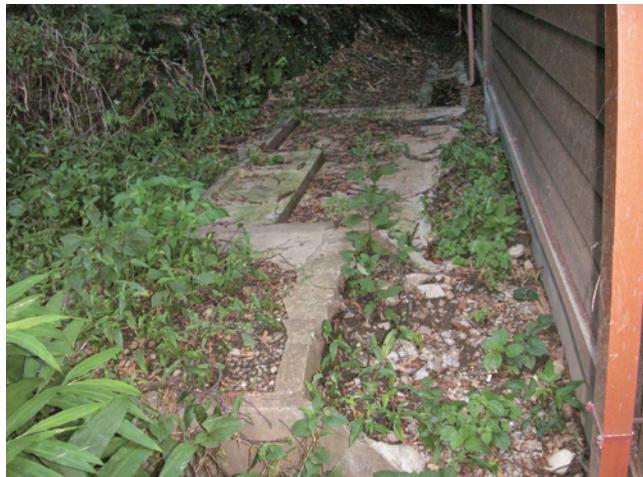
西面南寄りには、コンクリート土間が突出して残り、同所はもと便所のあった場所である。(後述のとおり、この便所は改修の際に撤去された。)

写真23 西側便所の痕跡(現在) 以前は便所があったことがわかる。

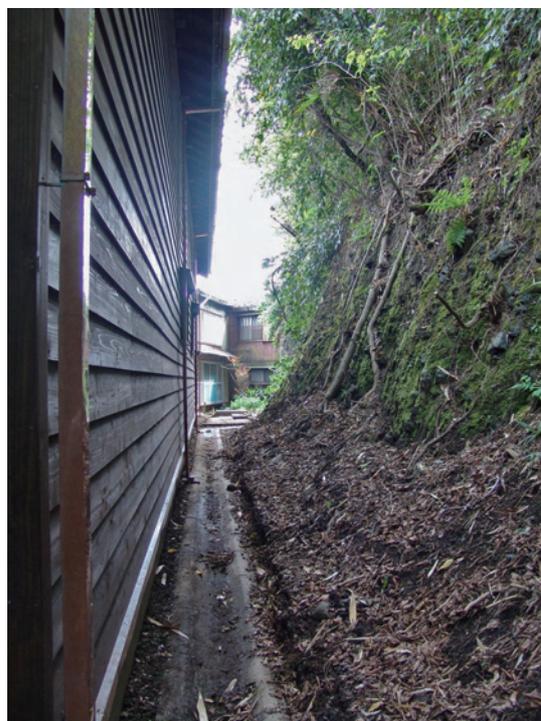
写真24 公会堂西側(現在) 崖の斜面と間が狭く、土砂の堆積・流入が激しくなっている。

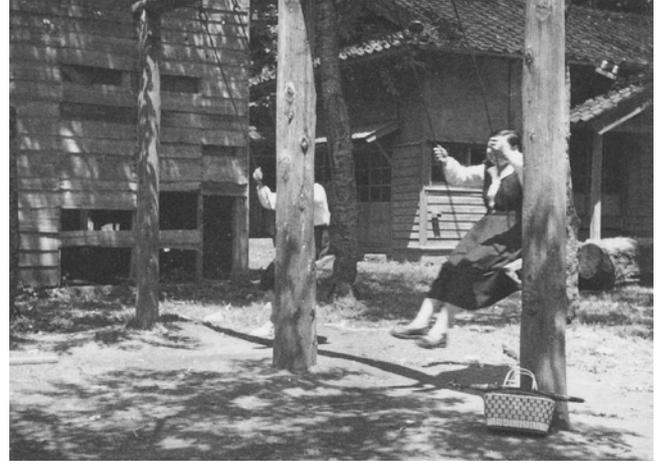
昭和30年代に入ってからのもつと見られる外観の古写真を見ると(注18)、外観の下見板が破れた状態が見受けられ、この当時はかなり建物が荒れた状態にあることがわかる。

古写真7 公会堂正面より撮られたプランコで遊んでいるのを撮影したもの。東面舞台部分の外壁が破れている。（年代不明、ただし昭和33年以前 佐渡国小木民俗博物館所蔵）
