宿根木見直し調査（宿根木公会堂・深野家住宅）

発注者：佐渡市

第3章 宿根木公会堂の調査
－基礎資料の作成、建築の計画・技法、
人々の関わり、立替の経緯－

第4章 深野家住宅の現状調査
 -活用の検討にあたって-

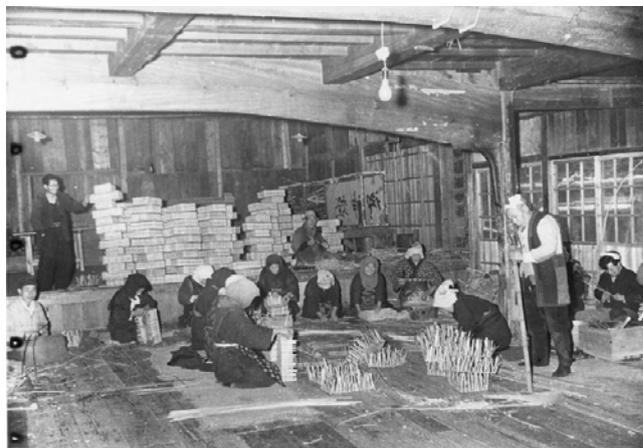
古写真2 第一次の公会堂の1階観客席から舞台を撮った写真 観客席の床仕上げや舞台の立ち上がり、2階床組みが確認できる。(年代不明、ただし昭和33年以前 佐渡国小木民俗博物館所蔵)

- (注10) 古写真2、公会堂を会場として竹細工製品を集落の人々で製作している様子を写した写真。観客席は一面で板張りになっていることがわかる。
- (注11) 古写真2、舞台の高さや舞台前面の作りが確認できる。
- (注12) 古写真2により、観客席の天井や、舞台との境にあるたれ壁の構造がわかる。
- (注13) 古写真2、壁が堅羽目板張りなのがある。

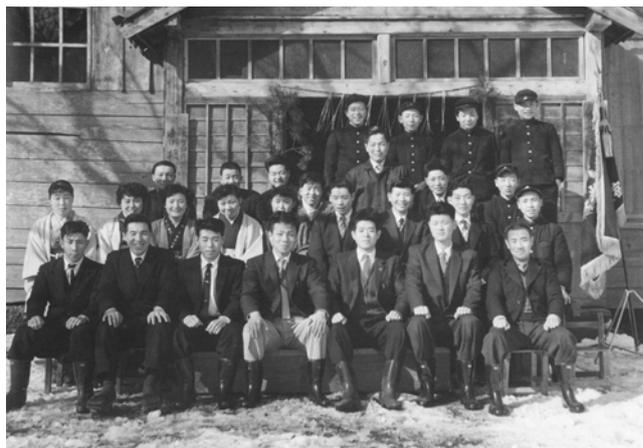
古写真3 第一次の公会堂玄関前で撮られた青年会記念写真 外壁が下見板張りであり、正面玄関は突出していたことがわかる。(年代不明、ただし昭和33年以前 佐渡国小木民俗博物館所蔵)

- (注6) 古写真1、古写真3より玄関の位置や切妻の庇が突出していることがわかる。
- (注7) 古写真1、古写真5、古写真10を見ると屋根は棧瓦、外壁は下見板張りであることがわかる。
- (注8) 古写真1、南面の西寄りに下屋が付いていることが確認できる。
- (注9) 古写真6、公会堂にて行われた宿根木の青年芝居、サザナミ楽団の写真。板の切れ目が確認でき、回り舞台の径間や床板の張り方もわかる。

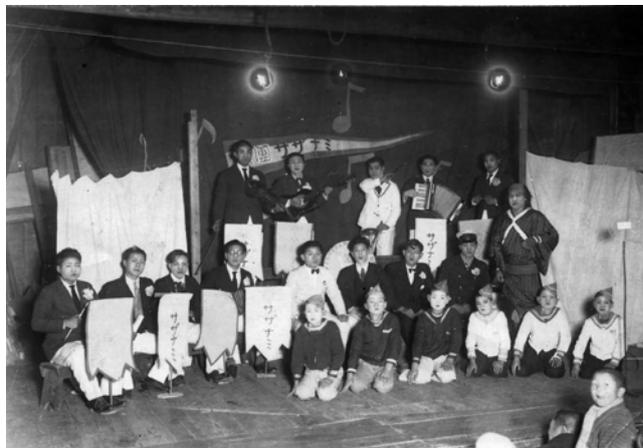
古写真6 公会堂にて行われた宿根木の青年芝居、サザナミ集団の様子 舞台の床板の割付や、廻り舞台が確認できる。(年代不明、ただし昭和33年以前 佐渡国小木民俗博物館所蔵)

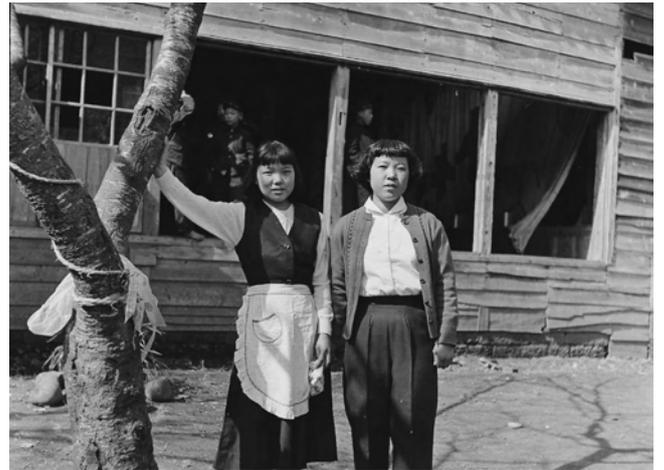
古写真10 第一次の公会堂前の平場で撮られた住民のスナップ。建具や開口部の作りが現在とは違うこと、外壁が下見板張りであることから、第一次の公会堂であることが確認できる。（昭和32年頃、佐渡国小木民俗博物館所蔵）

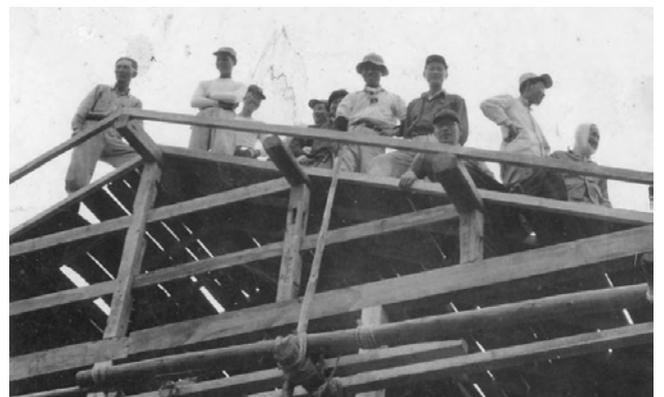
古写真11 第二次の公会堂の棟上の様子。小屋東に使われないホゾ穴が開いていて、古材が使用されたことが確認できる。（昭和33年、佐渡国小木民俗博物館所蔵）

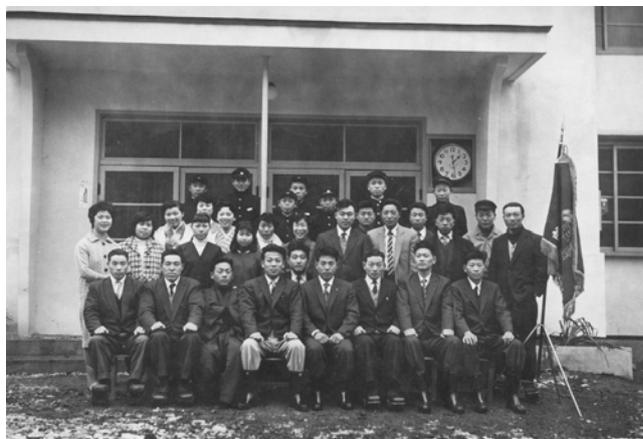
古写真12 昭和33年以降に公会堂正面玄関で撮られた青年会の記念写真。正面の右上に水番時計が設置されている。(年代不明、ただし昭和33年以降 佐渡国小木民俗博物館所蔵)

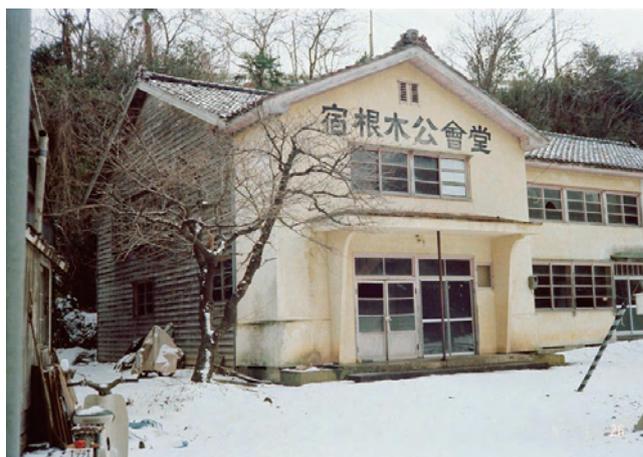
古写真13 昭和55年の公会堂。新南面にはまだ下屋がないことがわかる。この後の時代に台所とトイレがここに設けられる。(昭和55年 佐渡国小木民俗博物館所蔵)

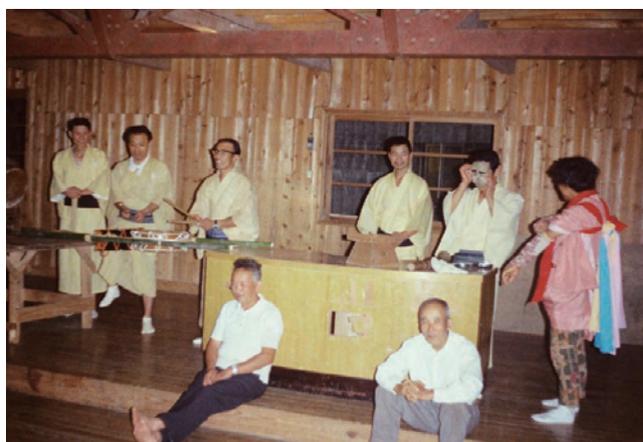
古写真15 昭和53年頃の公会堂1階観客席。伝統芸能の練習風景を撮ったもので、後ろの壁に窓があり、すぐ外部であることが確認できる。(昭和53年頃、佐渡国小木民俗博物館所蔵)

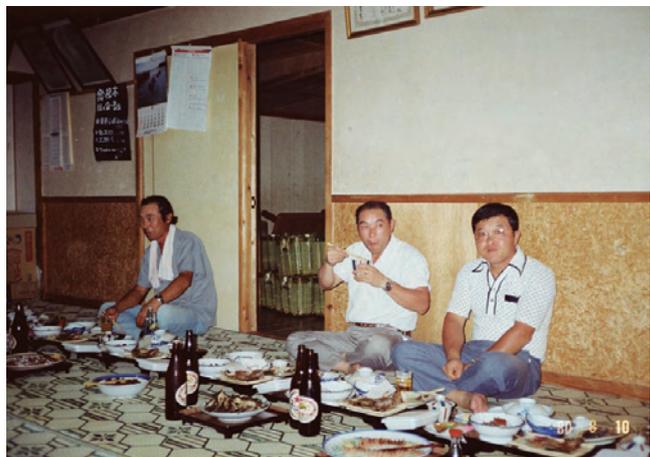
- (注13) 古写真16～古写真17を見ると集会所の前面に廊下があるが、現在ではなく、広い一室となっている。
- (注14) 年代はよくわからないが明らかに新しく改修された状況にある。
- (注15) 『平成18年度 宿根木伝建保存修理工事』(平成18年、(株)テム研究所) 西面の土台廻り及び外壁と北面外壁の修理が行われた。

古写真16 昭和53年頃の公会堂2階集会所 北側が一面が壁になっており、その外に廊下を確認できる。(昭和53年頃、佐渡国小木民俗博物館所蔵)

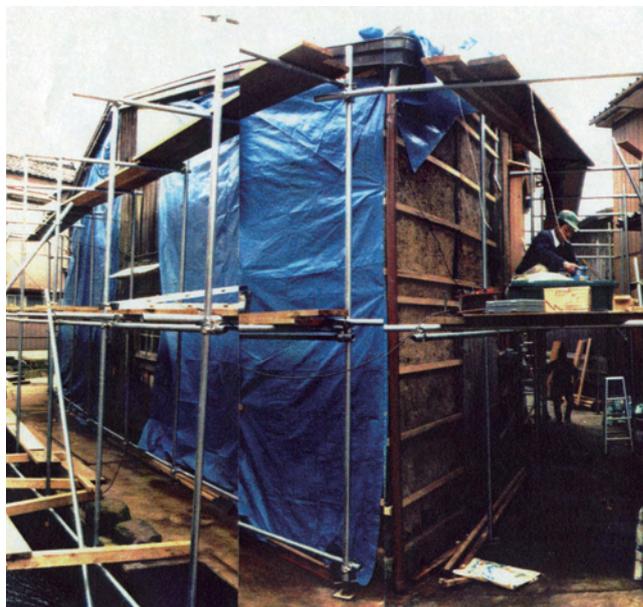
修理工事中の深野家住宅

修理工事概要 今回の修理工事は、外壁に限られた。外壁の下見板を全て撤去し、土壁の破損部分を補修した。開口部の造作も大半修理し、建具も新調した。

③土壁 現状の土壁はそのまま使用し、欠落部分のみ補足した。

建具 深野家は、これまでの町並み保存修理事業の中で唯一居住者のある主屋であった。従って居住性が重視され、特に建具に配慮した。台所・ナンドの窓には内外し式のアルミサッシを入れ、外側には景観にあわせ格子を取り付けた。ガラス窓には内側にスタイロ障子を合わせ、断熱効果を高めた。

⑤開口部 基本的に木製建具で外側には格子を付ける。厨房廻り等、一部アルミサッシを用いるが、柱間内付型とし、色はブロンズ、外側には木格子を付けた。

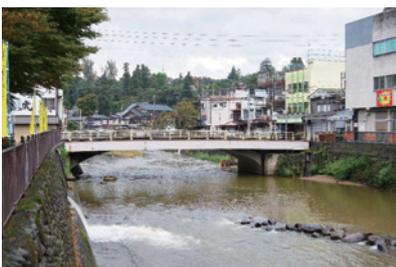
58) 大布橋

橋梁では大正15(1926)年大水害後の昭和3(1928)年に架け替えを受けた58) 大布橋が市街地中央部において橋桁部分のみが残る。また、北荷頃西谷川の59) 矢津川橋が昭和8(1933)年、谷内1丁目の60) 秋葉公園橋が昭和11年(1936)11月の架橋であることが、親柱銘板の記述より判明する。

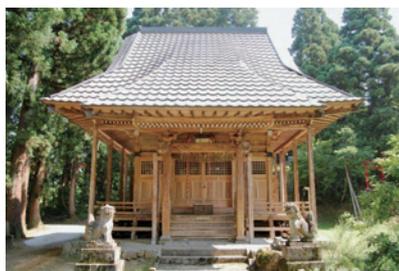
61)-① 虫亀 諏訪神社

虫亀闘牛場脇。拝殿は明治時代の建築と考えられるが、当初は茅葺。

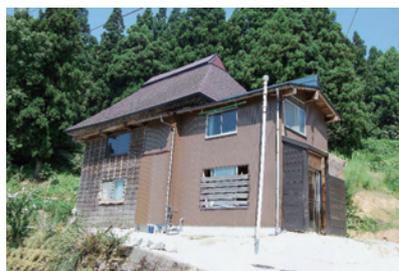
62) 虫亀 IS家

主屋は茅葺の二階建。妻側正面に入口が取り付く。規模は小さい。

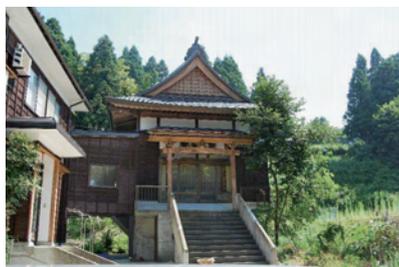
63) 虫亀 法念寺

本殿は山崩れで最近の建築という。

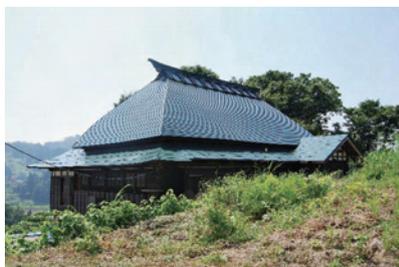
64) 虫亀 IG家

主屋は規模の大きな茅葺(被覆)。四方に下屋が廻り、上手背面に後中門が取り付く。

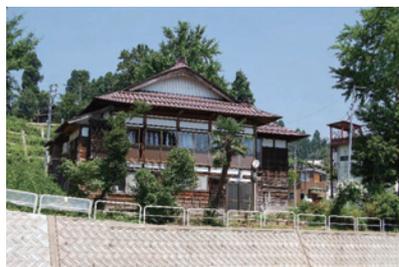
65) 虫亀 ST家

主屋は四方に隅木を配する二階建の住宅。茅葺(改造)の物件。

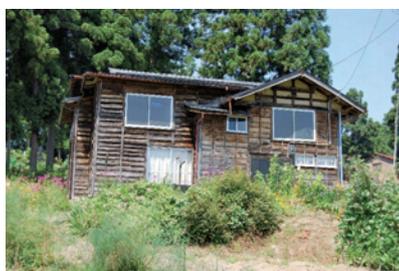
66) 虫亀 IG家

主屋は上手背面に隅木を配する、茅葺(改造)。右勝手に前中門が取り付く。

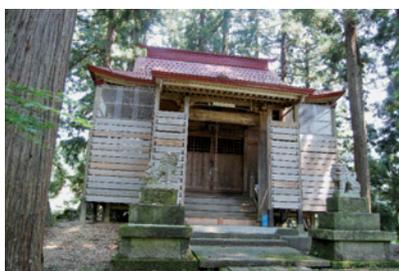
67) 油夫 石動神社

昭和50(1975)年、374万5千円の寄付で拝殿を再建。

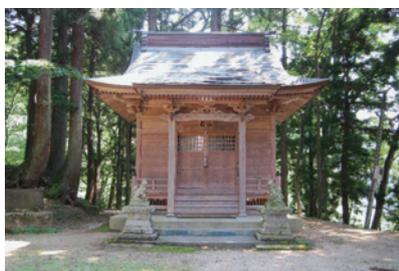
70) 竹沢 飯綱神社

社殿は平成6(1994)年の建築。

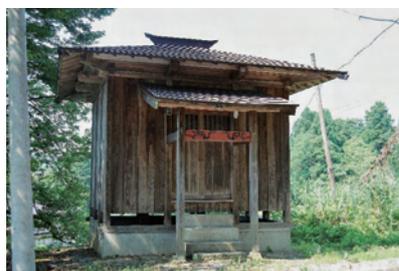
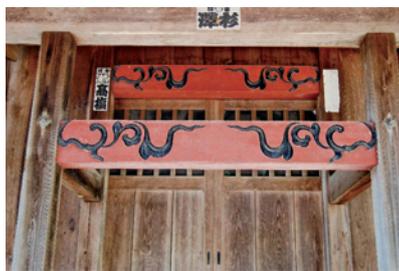
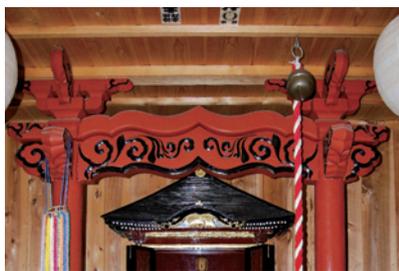
旧山古志小学校際、国道291号線脇に建つ小堂。主要部材を用いながら修理が行われる。彫刻絵様から社殿の建築年代は18世紀中期と判断される。内陣虹梁を尖頭型とするのはこの地域の特色。四方に隅木が廻り、当初は茅葺と推察される。

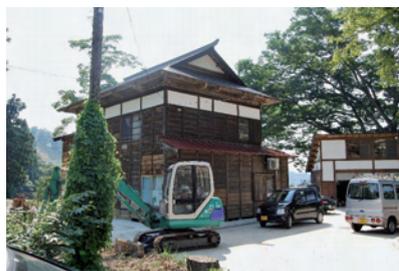
72) 竹沢 MA家

主屋は二階建。軒高さは高いが四方にせがいの隅木が廻るものの、二階の内法上が高く、垂木材、妻飾など同一時期のものと判断される。戦前期の建築と判断されるが当初は板葺か。

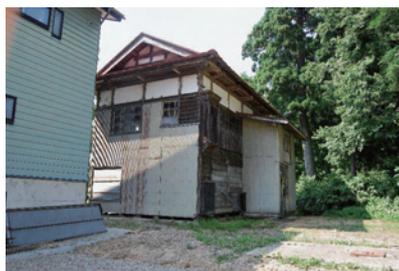
73) 竹沢 公民館

これも建物周囲にせがいの隅木が廻るものの、二階内法上が高く、部材も同一期と判断される。戦前期に遡るものの、当初は板葺であろう。
